Betongreparationer

Fasader, balkonger, betong i industri och lantbruk
Kvalificerade eller enkla arbeten, utomhus eller inomhus..

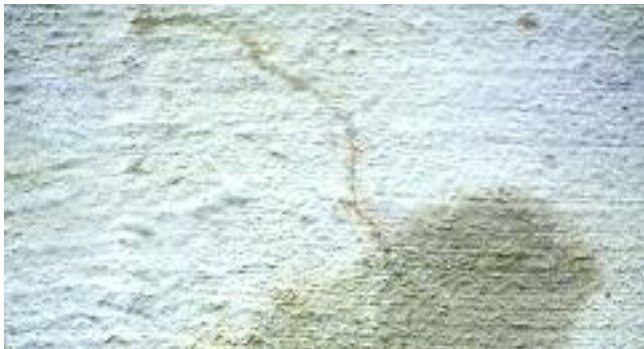
Stora och små sprickor

Sprickor öppnar möjligheten för inträngning av skadliga ämnen, vilket påskyndar nedbrytningen. Orsaken till sprickor kan vara sättningar, överbelastning, krympning, temperatur och fuktrörelser eller felaktigt placerad armering.

Synliga sprickor

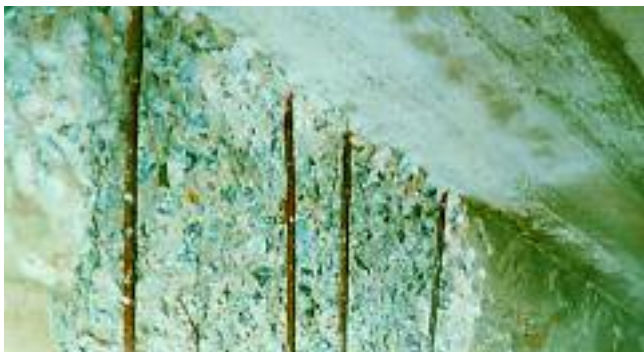
Avskalning och erosion

Avskalning och eroderad betongyta är ofta tecken på frostska eller rostskadad armering. Sådana skador påverkar alltid utseendet och påskyndar även inträngning av skadliga ämnen, vilket påskyndar nedbrytningen även på djupet.

Ytsplittring

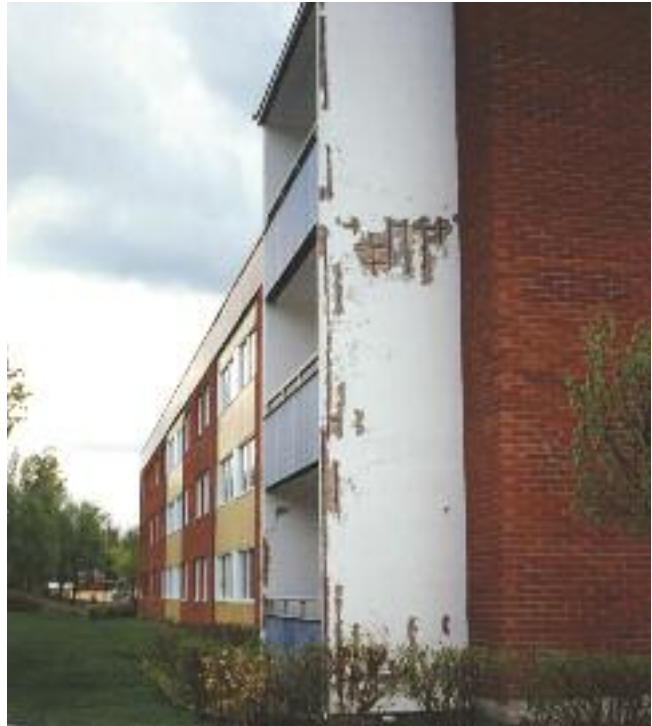
Korroderad armering

När armeringen rostar bildas järnoxid. Detta ökar armeringsstålets volym, vilket leder till inre sprickbildning. Resultatet kan bli sprickor och avskalning av betongen över armeringen med efterföljande minskning av betongens bärförmåga.

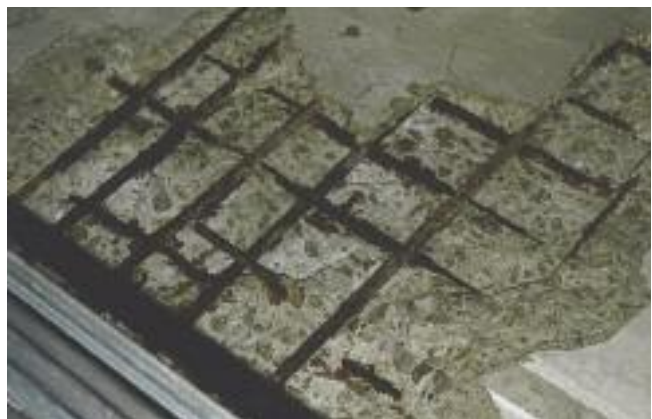
Armeringskorrosion

För att korrosion ska kunna ske fordras att tre faktorer inträder samtidigt. Den första är karbonatisering, dvs koldioxid (CO_2) från luften reagerar med kalciumhydroxid i betongen och bildar kalksten (kalciumkarbonat). Detta sänker pH-värdet. Den andra är att fukthalten ska vara tillräckligt hög, minst 60% relativ fuktighet. Den tredje är tillgång på syre. Klorider och hög temperatur ökar korrosionshastigheten.

Korroderad armering

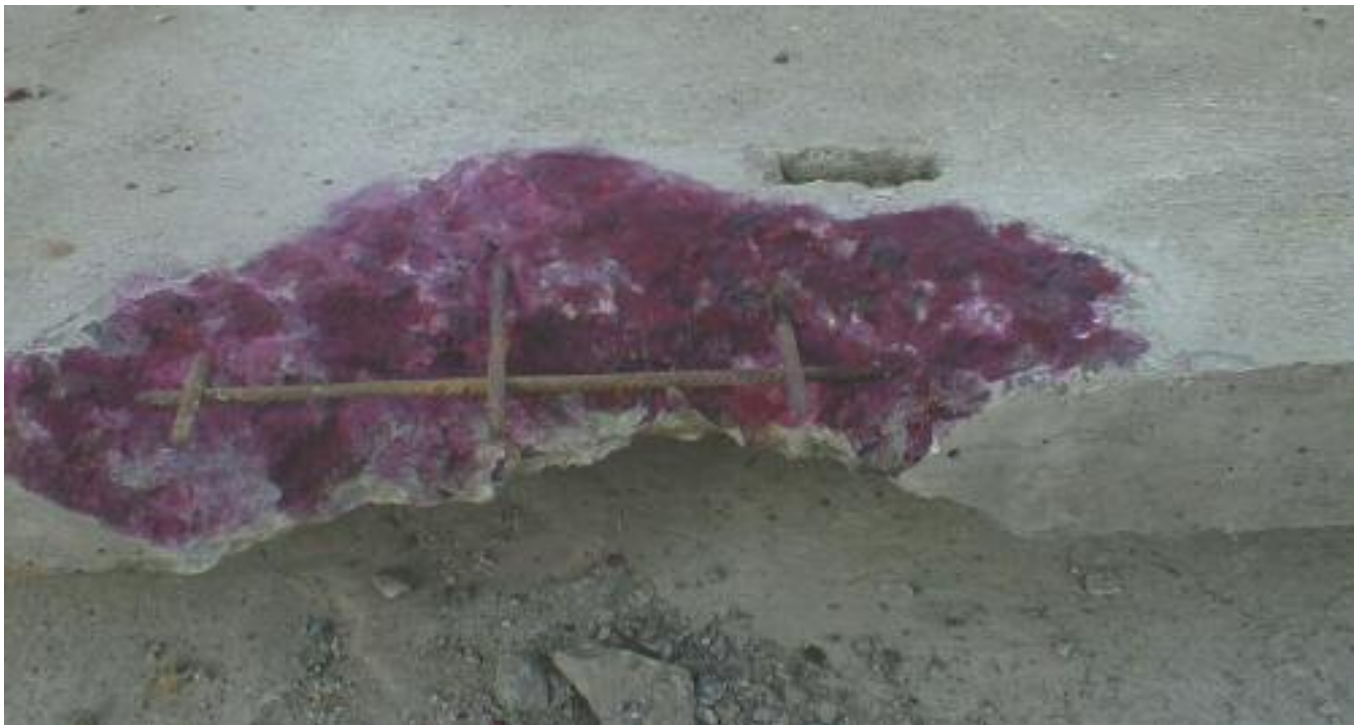
Karbonatiseringstest

Karbonatiseringsdjupet mäts med hjälp av fenolftaleinlösning. Vätskan kallas även betongindikator. Betongens tryckhållfasthet fastläggs i laboratorium på utborrade kärnor.

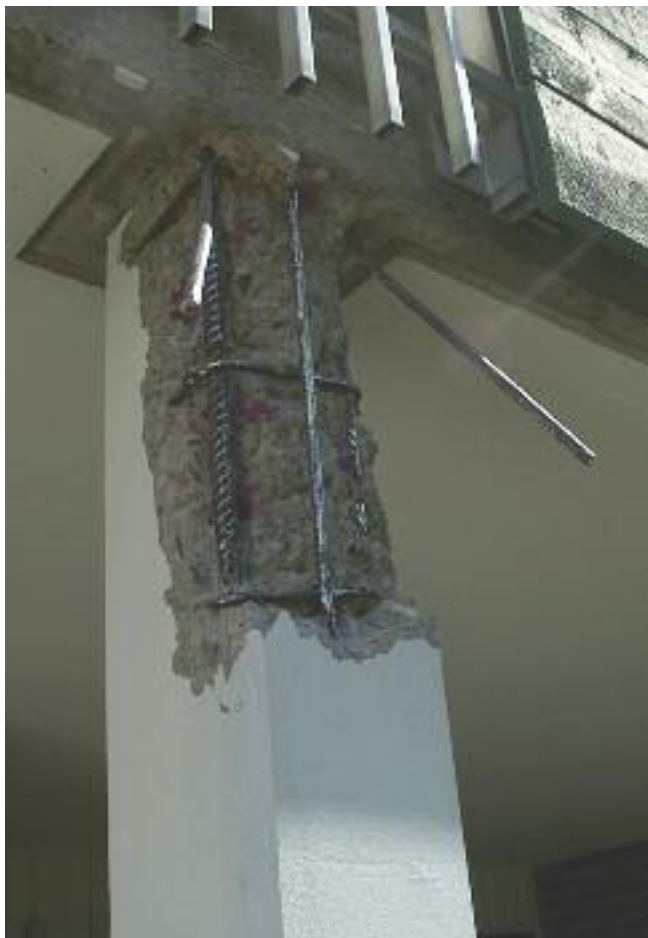
En väl rengjord yta ger ett bra resultat

En mycket viktig del av reparationsarbetet är grundlig rengöring av det skadade området. Grundregeln är att skadad betong och all korrosion på armeringen ska avlägsnas. Det är även viktigt att se till att reparationsstället har lämplig utformning.

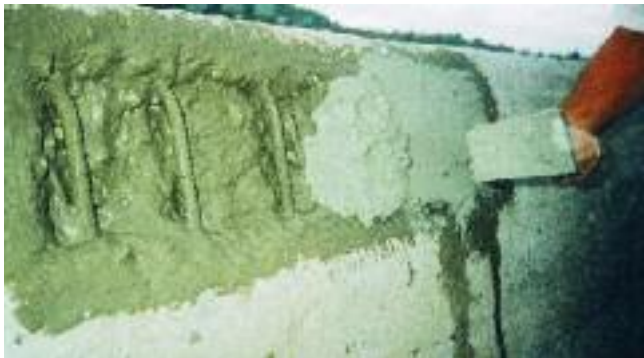
Metod 1

Handapplicering med tixotropiskt reparationsbruk som inte kräver form

Den väl rengjorda armeringen täcks med REP 05, en rostskyddande cementbaserad slamma. Denna slamma används även för att förbättra vidhäftningen mellan den gamla betongen och reparationsbruket, tex REP 45 som används för reparationen. Slutligen kan hela ytan slammats med tex REP 980 för att få en jämn sugande yta med en enhetlig struktur före målning.

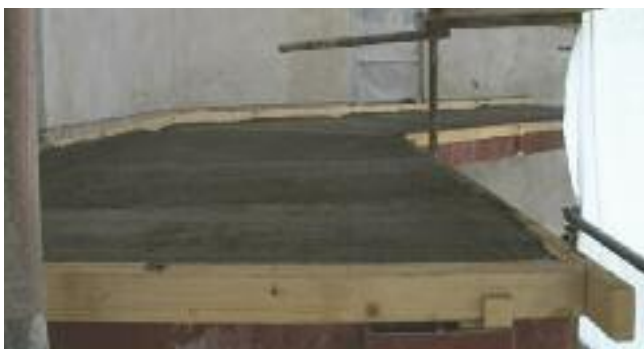
Rostskydd och förbättrad vidhäftning

REP 05 och Betoheft har en korrosionsskyddande effekt och förbättrar avsevärt vidhäftningen. Den används både på armeringen och ytorna som ska repareras.

Produkten har lång öppentid och mycket bra frostegenskaper. Det ger bra skydd mot inträngande klorider och karbonatisering. Koldioxid (CO_2) – inträngningen bromsas. Det är mycket viktigt att förfukta betongytan som ska repareras. När handapplicerat reparationsbruk används, ska underlaget alltid slammats. Därefter appliceras reparationsbruket innan slammarna har torkat.

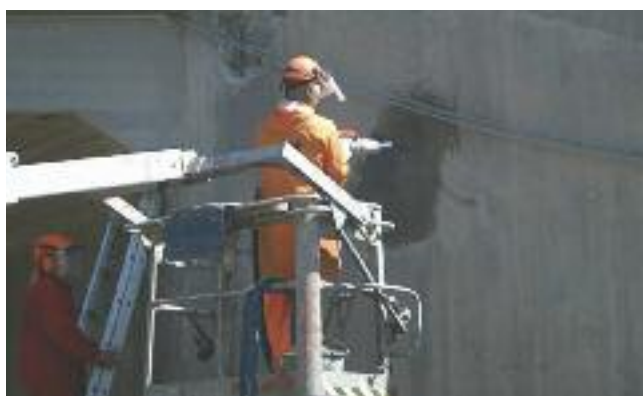
Metod 3

Betongreparation med sprutbetong

Weber har en rad olika sprutbetongprodukter med eller utan fiberarmering, med en mycket god saltfrostbeständighet och vidhäftning, baserade på byggcement, anläggningscement, snabbcement eller vitcement och med ballastmaterial i olika kornkurvor och kornmax. Armeringen behöver normalt inte rostskyddas.

Weber har även maskinlösningar för förfuktning av sprutbetongen, så att damm och återslag reduceras.

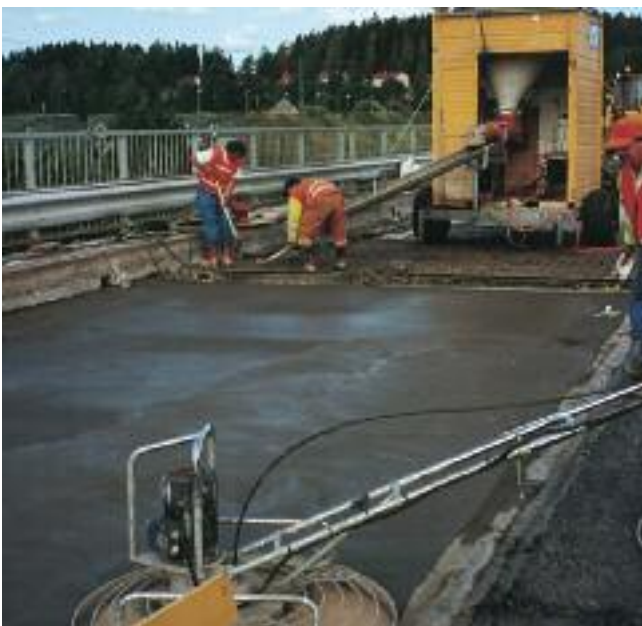
Bro under reparation

Broar, vägar, marina konstruktioner och kraftverk är ofta utsatta för påverkan från omgivningarna, såsom fuktighet, mekanisk belastning, temperaturändringar, vattenströmningar och aggressiva ämnen som salt. Dessa faktorer påverkar den armerade betongkonstruktionen.

Om konstruktionen ska repareras är första punkten att välja ett reparationssystem med egenskaper som inte avviker för mycket från reparationsobjektets egenskaper. Har tex dessa konstruktioner hög tryckhållfasthet bör reparationsbruket också ha hög tryckhållfasthet. Om det är en äldre konstruktion med lägre tryckhållfasthet som ska repareras, bör om möjligt reparationsbruk med motsvarande tryckhållfasthet användas.

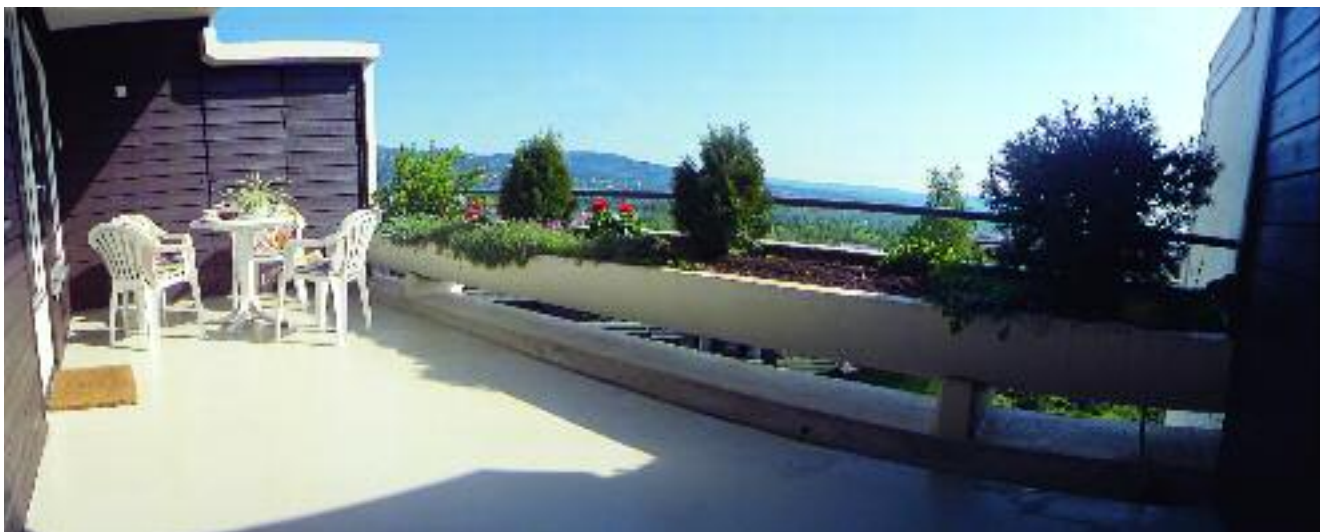
Reparerad balkong

Skador på balkonger kan i dag vara ett säkerhetsproblem på grund av minskad bärförmåga. Detta kan leda till allvarliga olyckor om det inte åtgärdas i tid.

Problemet omfattning beror på hur balkongen är konstruerad. För många äldre balkonger är lagning enda lösningen. De typiska skadorna beror på sprickor efter dåligt utfört arbete, dåliga lösningar som leder till vattenansamling, tidigare användning av olämpligt reparationsmaterial, låg betongkvalitet, organisk påverkan orsakad av dåligt underhåll, eller felaktigt placerad armering med för lite täcksikt.

Ska en balkong lagas måste den skadade ytan rengöras, armeringen behandlas med en korrosionshämmande produkt och repareras med reparationsbruk med nära samma tryckhållfasthet som den ursprungliga konstruktionen har.

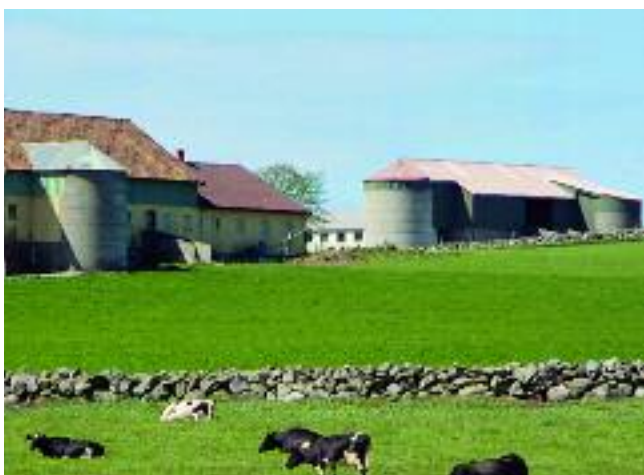
Reparerad silo för förvaring av ensilage

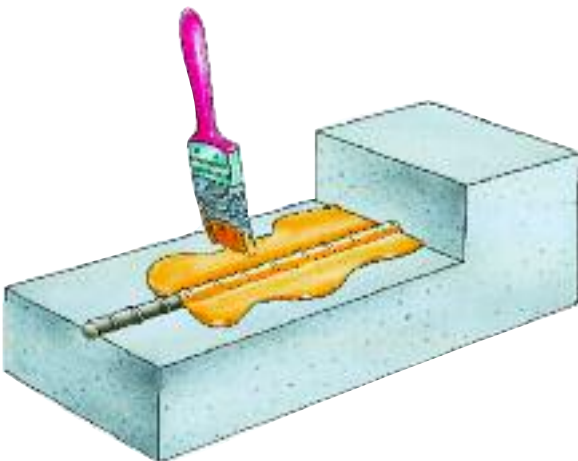
3. Rostskydd och vidhäftningsförbättring

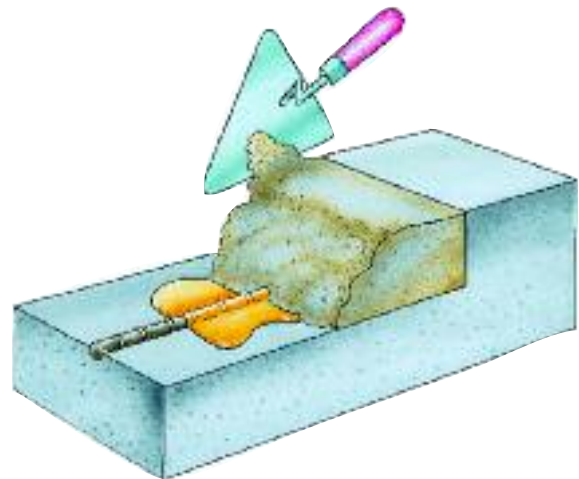
4. Handapplicering, fyllning eller pumpning med reparationsbruk
